## Halfverharding in Putten

Opdrachtgever: Gemeente Putten  
Uitvoering: Gemeente Putten  
Product: **RONA<sup>®</sup>Ecostabiel**

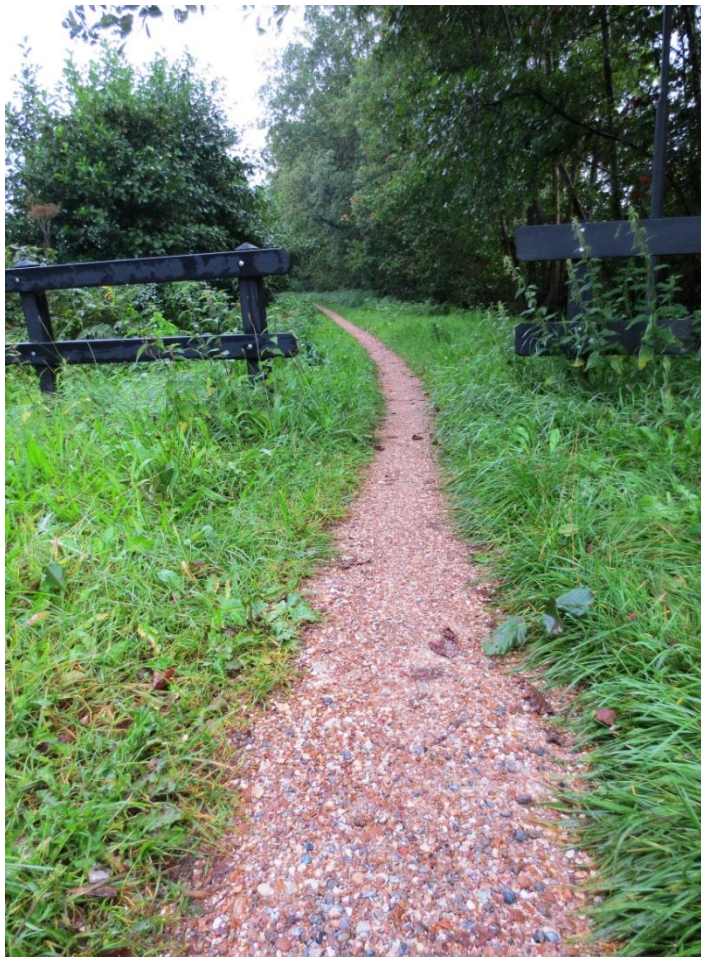
Natuurlijke verharding geschikt voor fietsers en wandelaars (foto rechts):

Dit pad wordt intensief gebruikt door wandelaars en naar school fietsende jongeren. Het pad blijft het hele jaar door goed toegankelijk en bruikbaar door de toepassing van **RONA<sup>®</sup>Ecostabiel**.

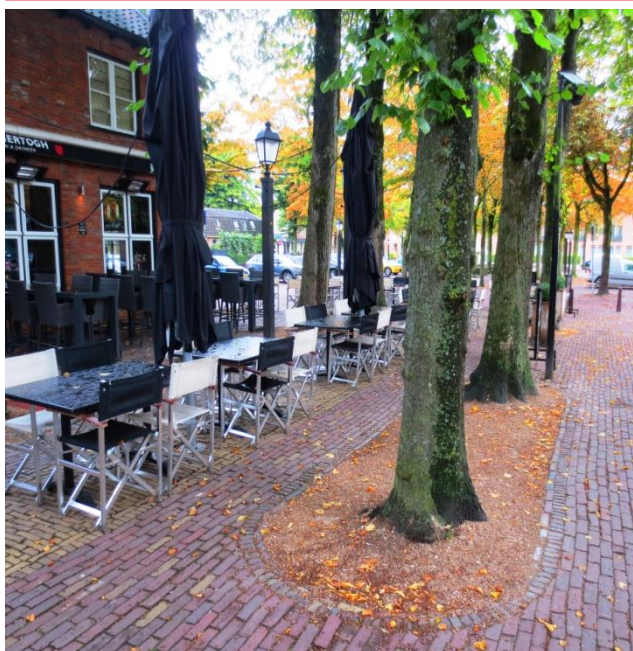
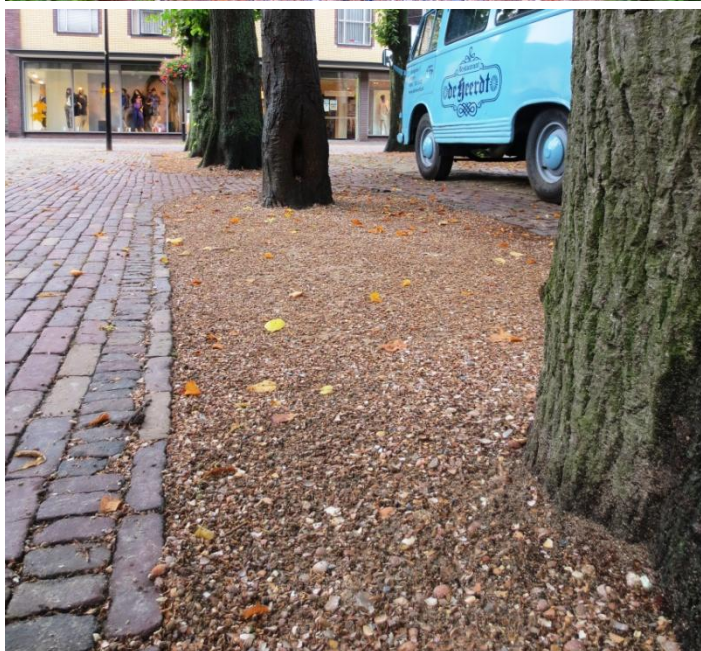
Aangevulde boomkranen op het kerkplein (foto's onder):  
Op het kerkplein van Putten staan een tiental grote bomen. De open ruimte tussen de stam en het straatwerk veroorzaakte losliggende stenen en drassige omstandigheden tijdens regen. Deze 'boomkranen' zijn aangevuld met **RONA<sup>®</sup>Ecostabiel** waardoor ze waterdoorlatend en stabiel blijven waardoor ze ook na een regenperiode gewoon belastbaar zijn.
